**Mesa
Sectorial de
Alojamientos.
EL SALVADOR**

Basado en Herramienta
habitabilidad. Asistencia
preparatoria Canal del
Dique- Colombia.
Oihana Cuesta

**Efectos de las inundaciones en
la ESTRUCTURA de las viviendas**

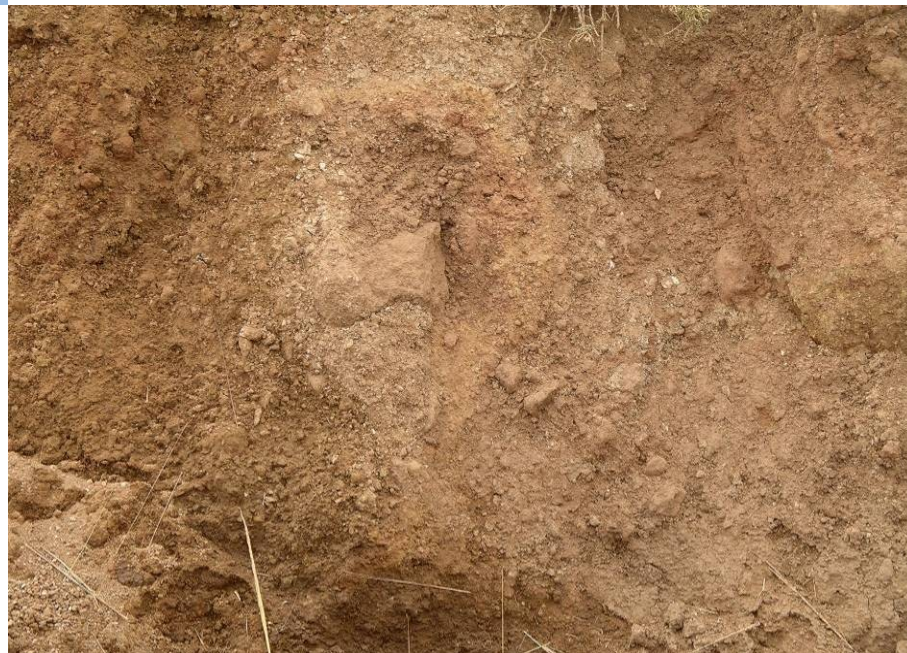
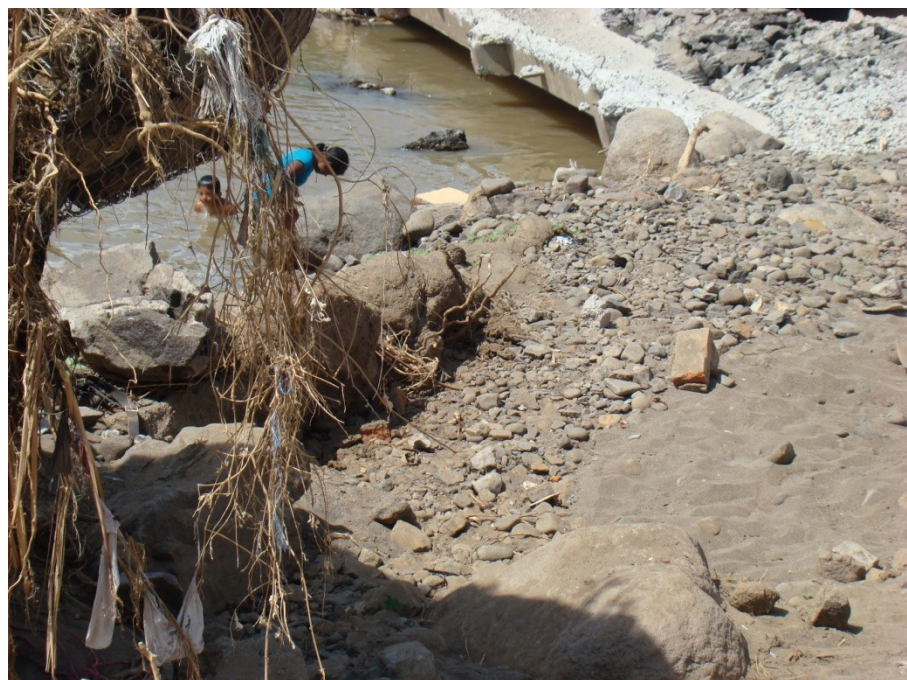
Saturación y licuefacción del SUELO

Sometido a condiciones climáticas extremas, el suelo no saturado presenta saturación con efectos acumulativos que pueden activar un deslizamiento.

Los fenómenos de licuefacción se encuentran frecuentemente en los deltas o zonas inundación de ríos y mares.

Entre los efectos más comunes de uno y otro, se encuentran **DESLIZAMIENTOS, DERRUMBES Y AVALANCHAS**, y sus subsecuentes consecuencias: pérdidas de estabilidad del suelo, afectación de infraestructuras, pérdida de vidas, etc.

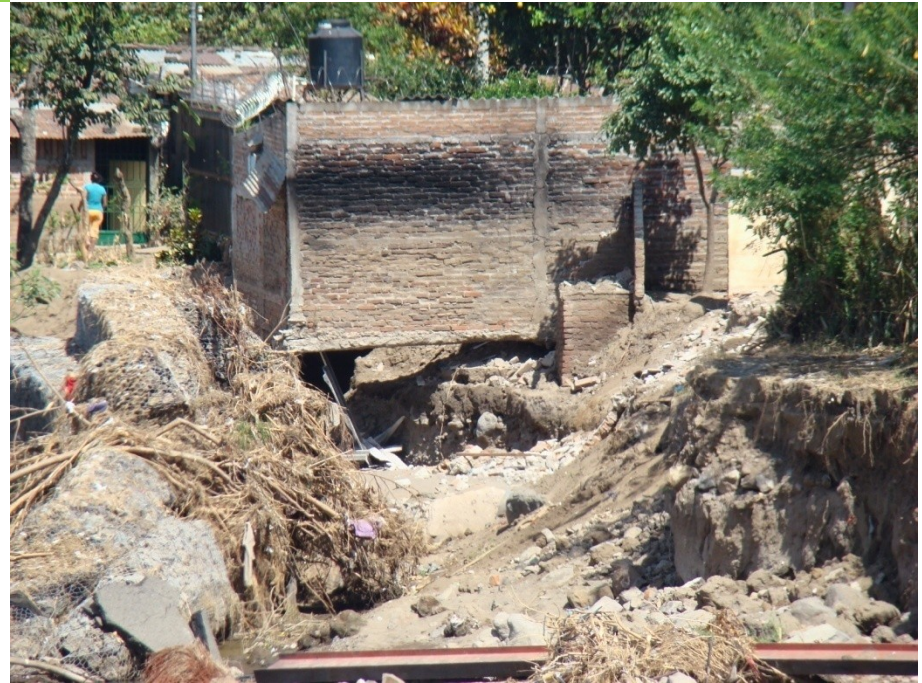
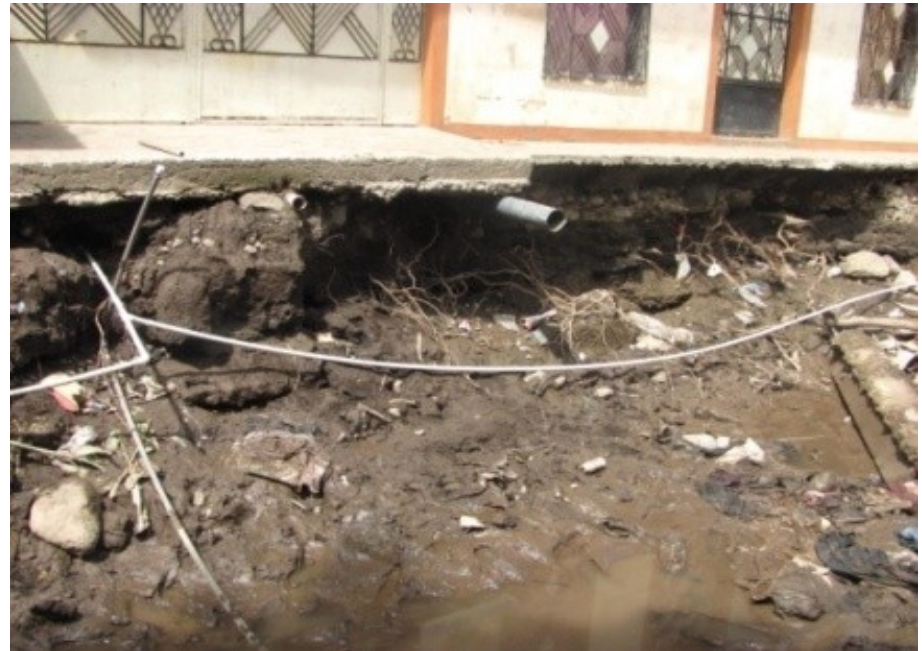
Socavones y fallas de CIMENTACIÓN

Los SOCAVONES son producidos por efecto de remoción y evacuación de material, con pérdida creciente de la estabilidad del suelo.

Al afectar la capacidad portante del suelo, la estructura de la vivienda pierde soportes laterales y horizontales y con ellos su capacidad de carga y de estabilidad.

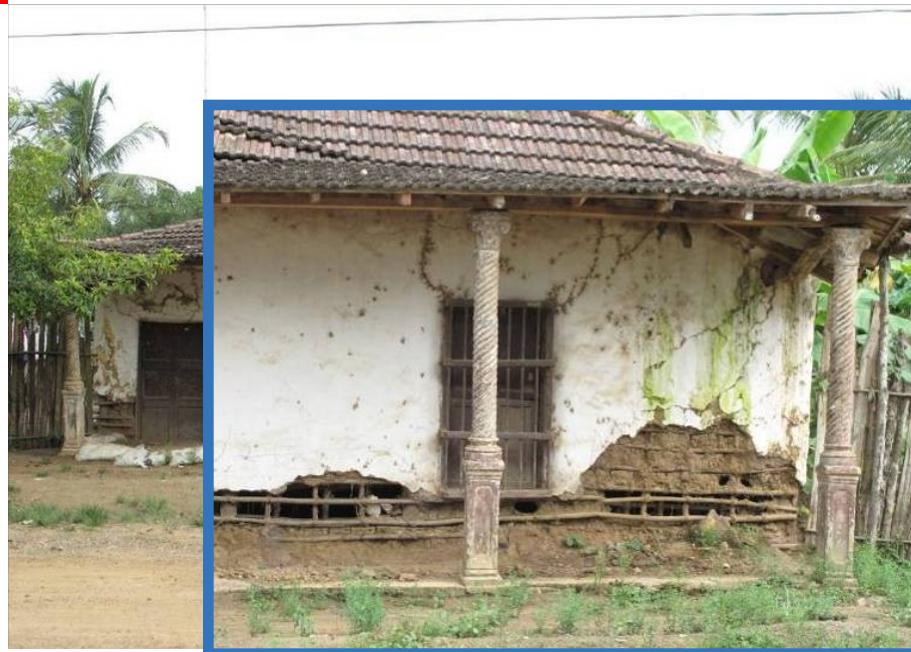
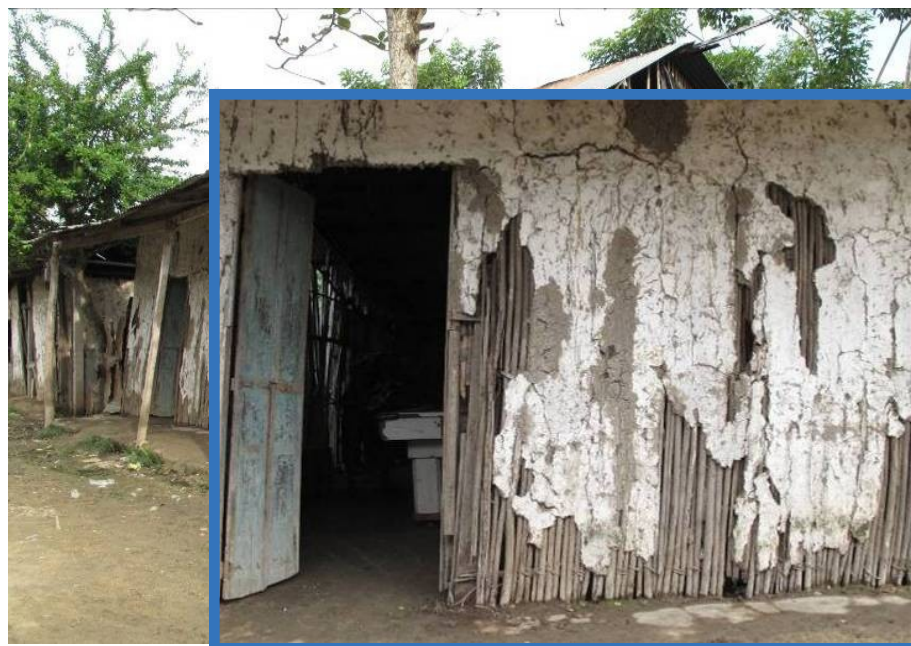
Fallas en Vivienda de Bahareque

- DETERIORO y DESPRENDIMIENTO del revoque.

El agua deterioró el acabado superficial de los muros hasta provocar el desprendimiento del revoque.

- DEBILITAMIENTO y DESPLOME de viviendas.

Al quedar la estructura de madera o caña como único elemento resistente en las construcciones, se provocó el debilitamiento, inclinación y, en algunos caso, desplome de las viviendas.

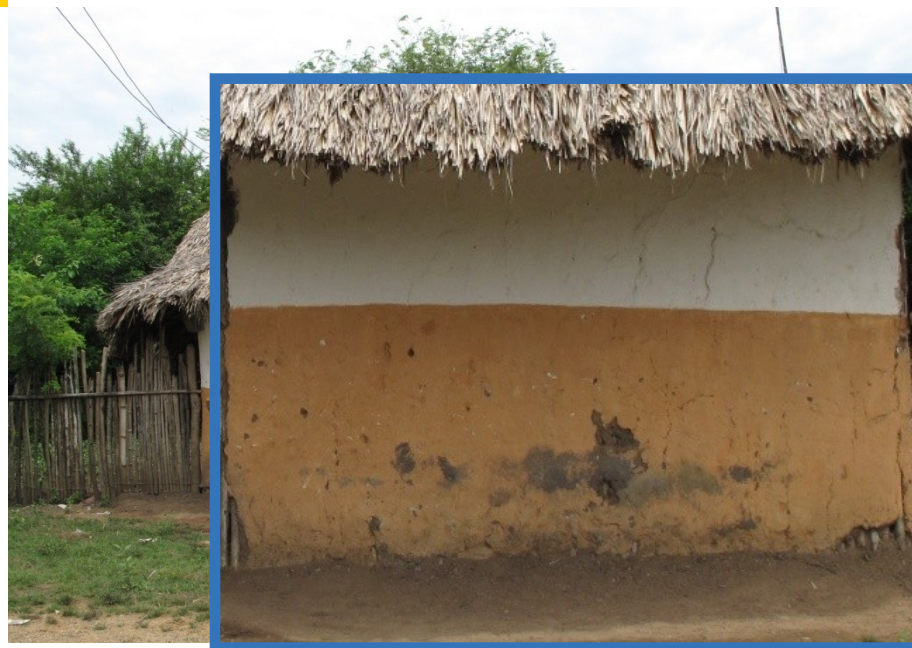
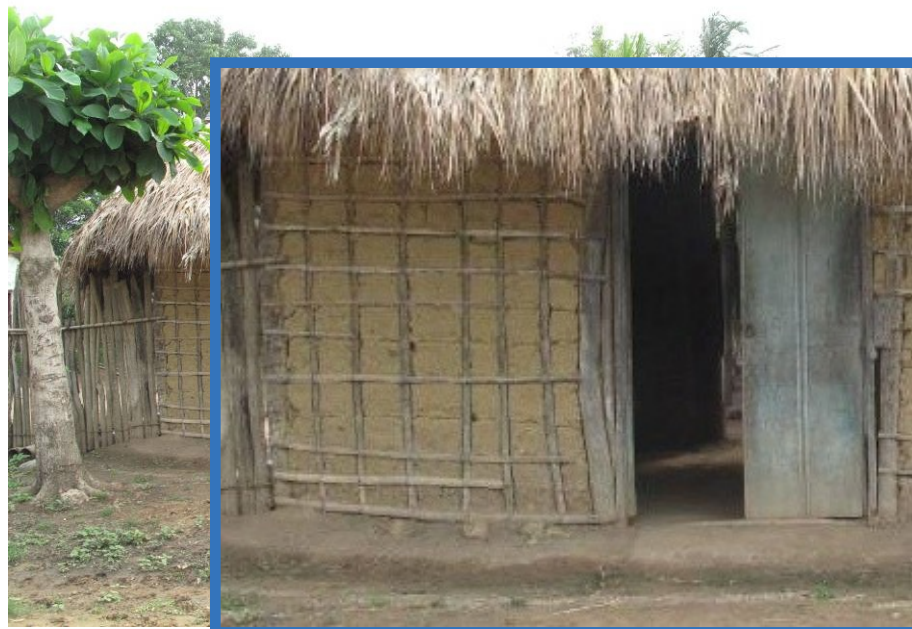
- Falta de MANTENIMIENTO del revoque.

Algunas viviendas no contaban con un mantenimiento adecuado del acabado superficial, con grietas y pequeños desprendimientos, lo que hizo más vulnerable el revoque de tierra.

- Ausencia de CIMIENTOS y SOBRECIMIENTO.

El sobrecimiento es un elemento de entre 30-50 cm de altura con mayor resistencia al agua que el propio muro, protegiéndolo del contacto directo con la humedad del terreno y frente a salpicaduras del agua de lluvia.

La ausencia de este elemento dejó los muros de bahareque expuestos a la humedad por capilaridad (como un azúcarillo al contacto con el tinto) y a las inundaciones, reduciendo su resistencia y debilitando las viviendas.

Algunas viviendas ni siquiera disponían de cimientos enterrados, elemento indispensable para su estabilidad.

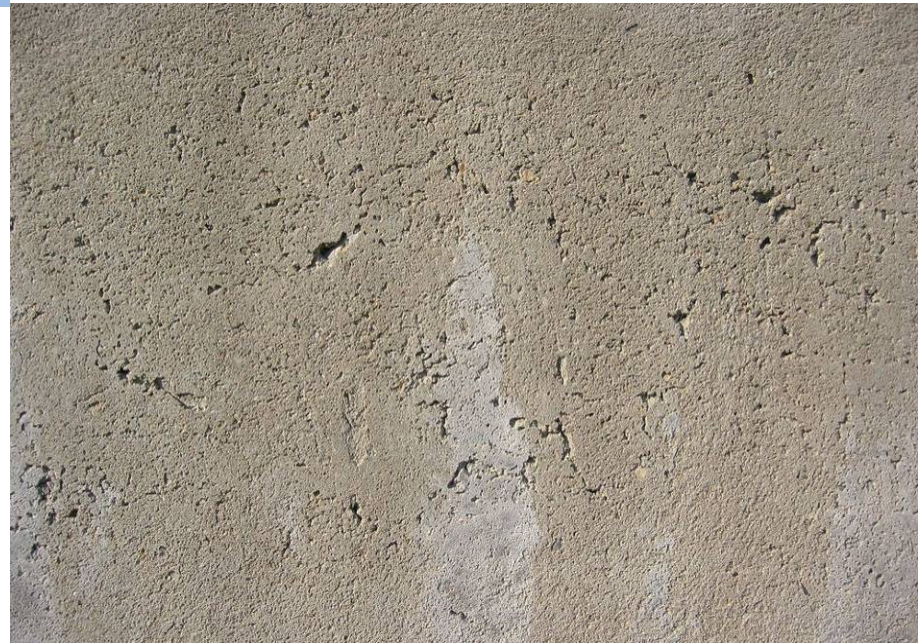
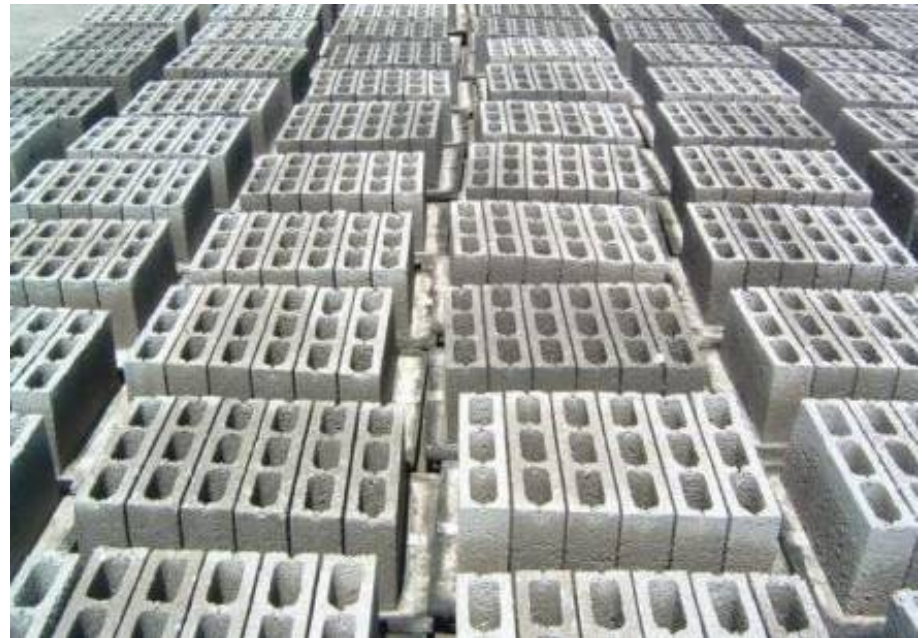
Fallas en Vivienda en mampostería

Pese a su aparente resistencia, la mampostería en bloque es un material poroso, no cocido, por lo que en cierta medida es también vulnerable al agua y deben tomarse medidas para su protección.

Al ser una tecnología de reciente incorporación no ha sido aún apropiada por la comunidad y se han detectado graves errores constructivos en su ejecución.

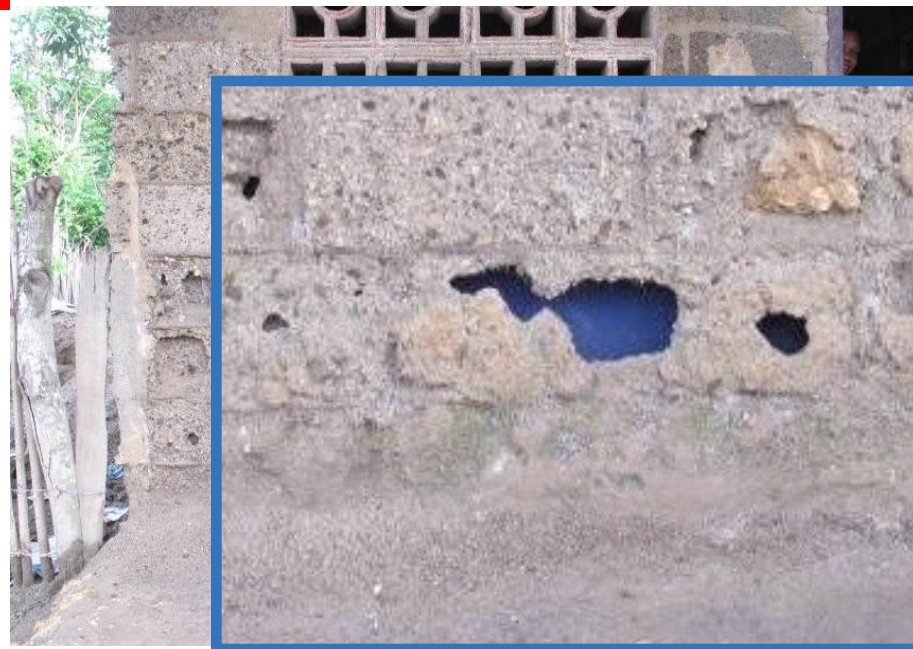
- Deterioro de los BLOQUES.
Los bloques de las primeras hiladas se han visto deteriorados por el contacto con el agua, quedando en algunos casos destruido el bloque por completo al perder ambas paredes.

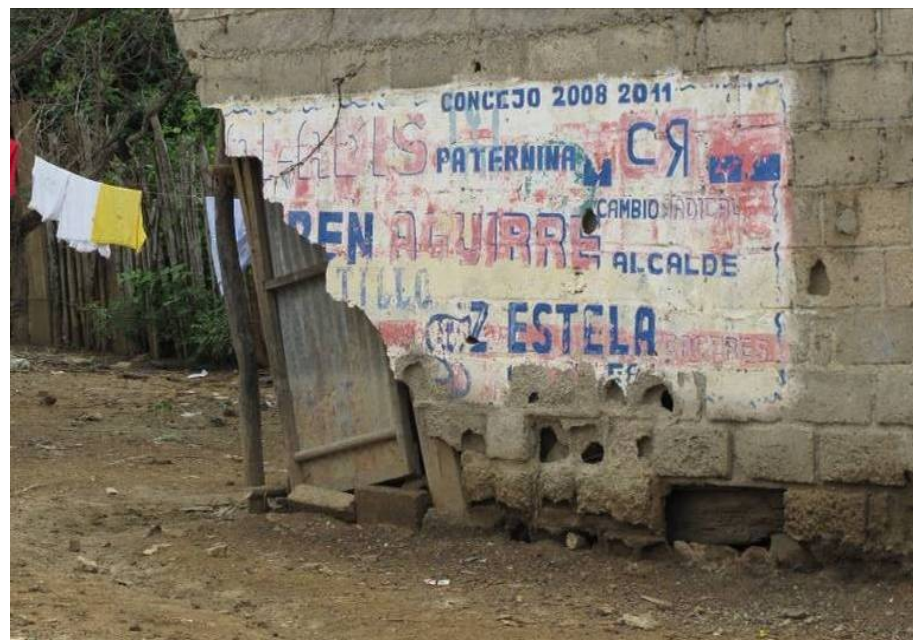
- Desplome parcial de PAREDES.
En aquellos puntos donde el deterioro de los bloques fue mayor se produjo el desprendimiento de las hiladas superiores, provocando el desplome parcial de paredes y, en algunos casos puntuales, del total de la vivienda.

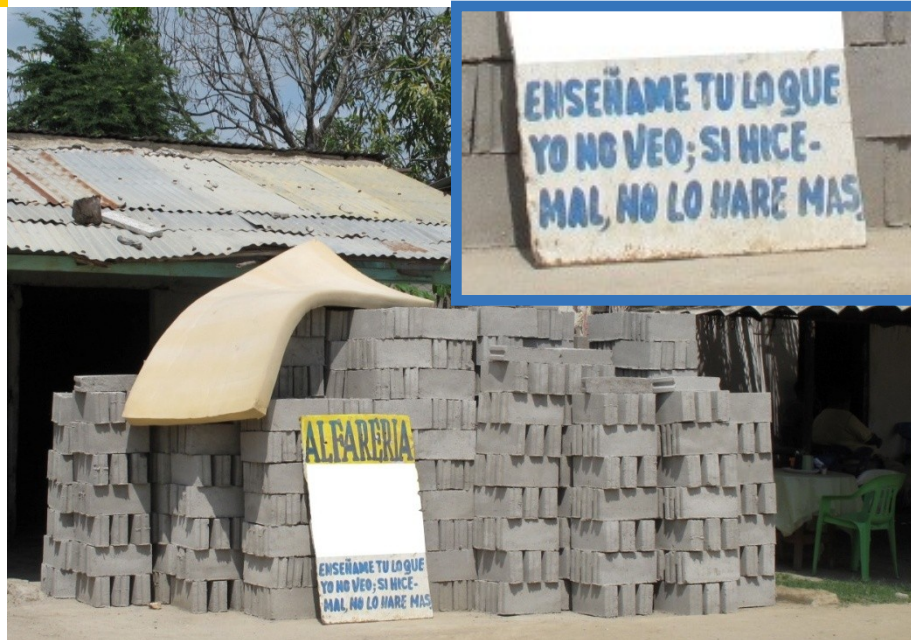
- Baja calidad de los BLOQUES.

El tipo de deterioro que se observa, como si se hubieran deshecho al contacto con el agua, denota una baja proporción de cemento en la composición de los bloques.

Por las instalaciones observadas de las alfarerías de la zona, los bloques han sido curados (secados) al sol.

- Deficiente ejecución del APAREJO.

En algunas obras en construcción o viviendas sin revocar, se ha observado, bien por descuido o por desconocimiento de la técnica, la incorrecta ejecución del aparejo.

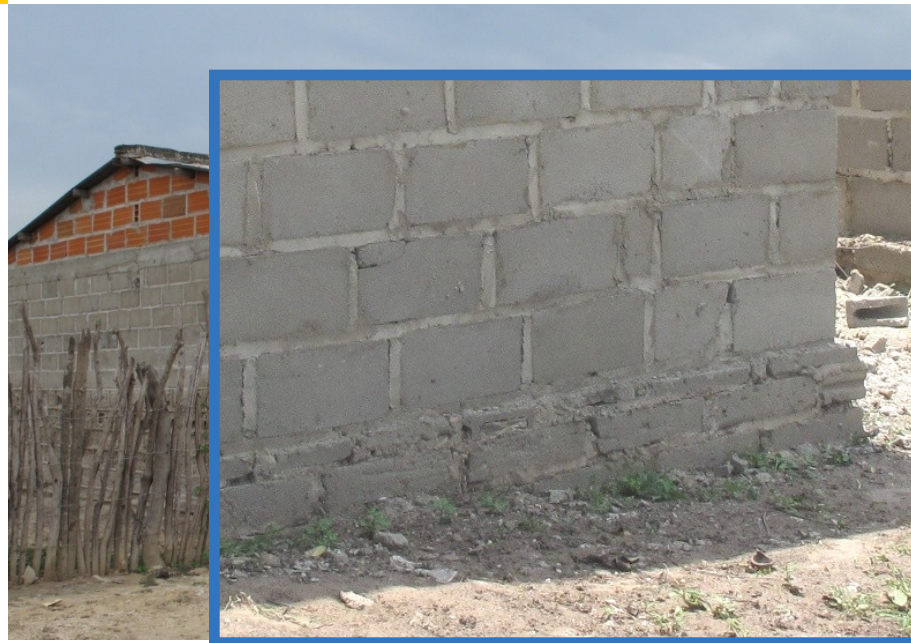
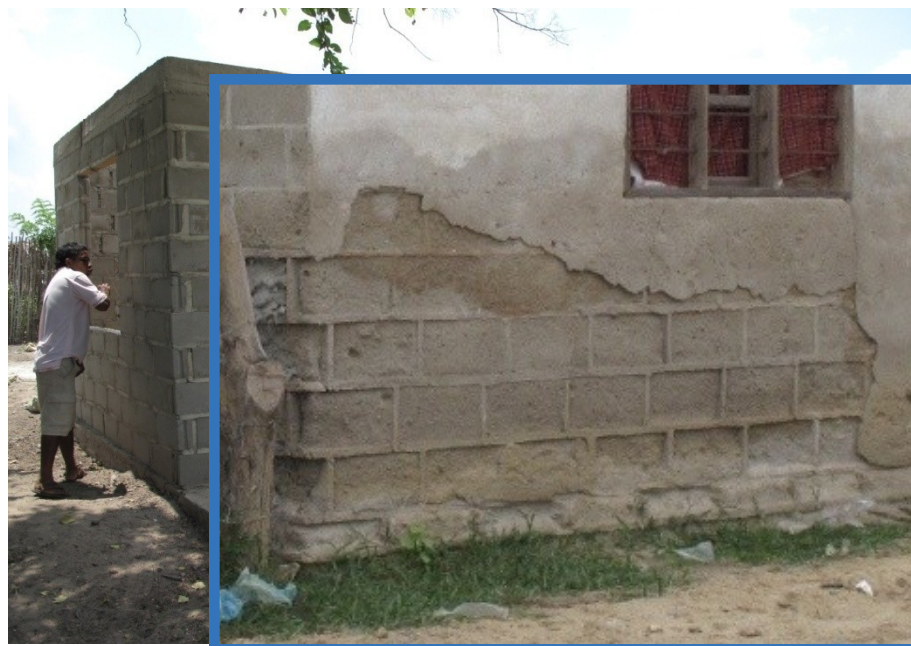
- Ausencia de SOBRECIMIENTO.

La ausencia de este elemento dejó los muros en contacto directo con el suelo, lo que los hizo vulnerable a las humedades por capilaridad, lluvias e inundaciones.

- Ausencia de IMPERMEABILIZACIÓN.

Además de la protección frente a la humedad de capilaridad proveniente del terreno que aporta el sobrecimiento, es recomendable su impermeabilización, como una barrera frente a la humedad.
